اثر پروفیل پین در بر روی نواقص همزنی اصطکاک آلیاژ آلومینیوم 7075 جوش داده شده

چکیده

کلمات کلیدی: آلیاژ آلومینیوم 7075؛ جوشکاری اغتشاشی اصطکاکی^۳، پروفیل های پین، نواقص

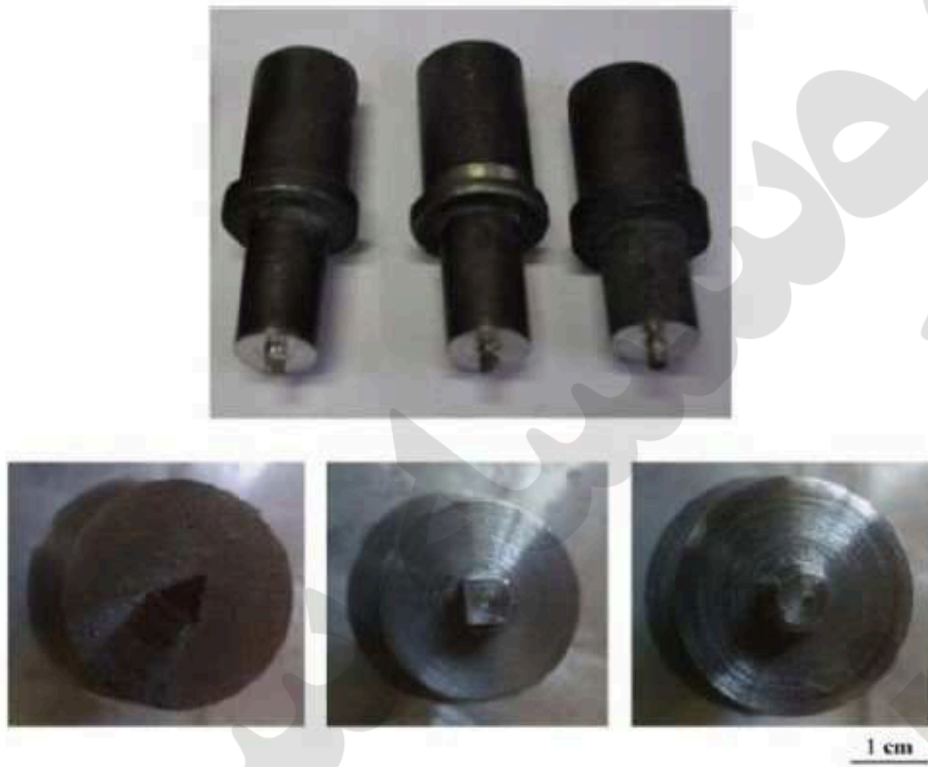
شکل 1 - برش های عرضی پین ابزار FSW.
