اثر پروفیل پین در بر روی نواقص همزنی اصطکاک آلیاژ آلومینیوم 7075 جوش داده شده

در این تحقیق، اثر پروفیل پین^۱ بر روی نواقص آلیاژ FSWed 7075 مورد بررسی قرار گرفت. سه پین با هندسه استوانه، مربع و مثلث، برای جوشکاری استفاده شد. ریزساختار منطقه جوش نشان داد که سوراخ تونلی ایجاد شده توسط پین مثلثی شکل، ابعاد کوچکتری نسبت به پین استوانه ای دارد. از سوی دیگر، نتایج میکروسکوپ نوری^۲ نشان داد که اندازه دانه های حاصل از پین های مربعی، کوچکتر از انواع دیگر ابزار هستند. همچنین، این نتایج نشان داد که هنگامی که پین استوانه ای شکل است، نواقص تونل، تماس کوتاه و خط زیگزاگ، تشکیل می شوند. از سوی دیگر، هنگامی که این پین مثلث است، خط اتصال اصلی با نواقص تغییر شکل پلاستیکی شدید و شکاف، ایجاد می شود.

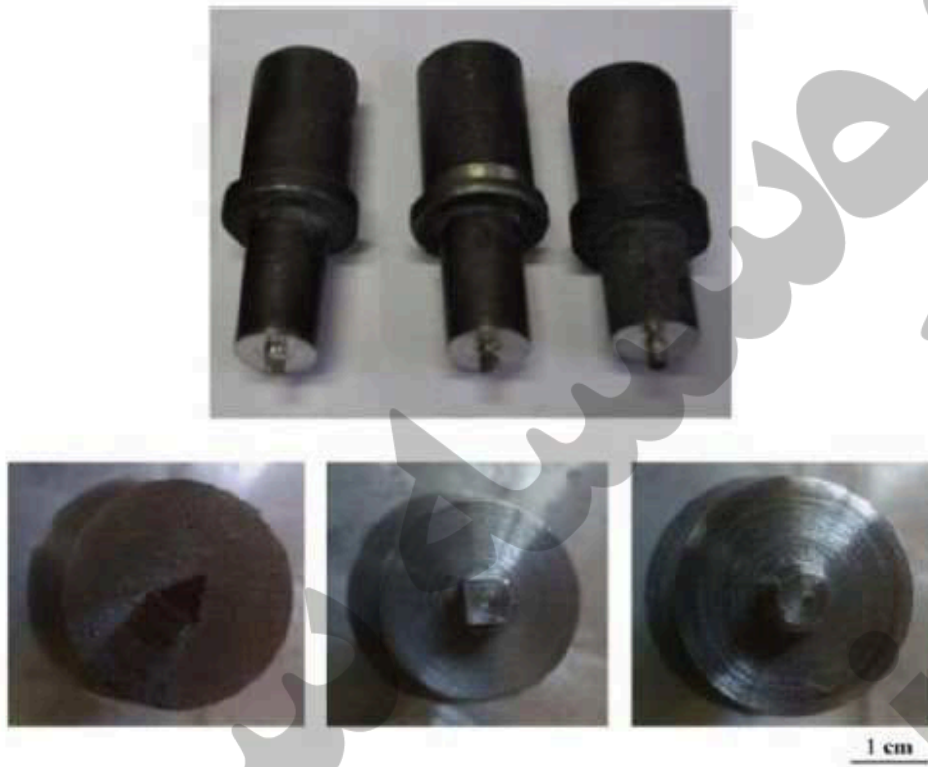
شکل 1 - برش های عرضی پین ابزار FSW.
