## خرابی های خطوط لوله ، لوله های بالارو(رایزرها) و کابل های مرکزی: بررسی ادبیات

• مقدمه:

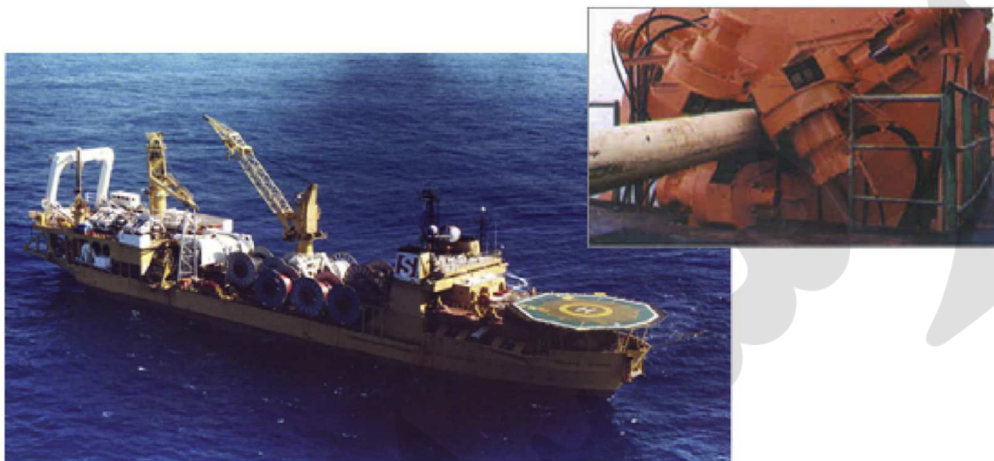
شکل 8: محفظه ی نگهدارنده لوله (PLSV) و کشنده ی آن (Rabelo . 2013)

(Rabelo . 2013) پیشنهاد می کند که برای جلوگیری از آسیب در لوله های هیدرولیک ، لازم است لوله های تحت فشار مایع هیدرولیک ، هنگامی که از کابل مرکزی عبور می کنند ، از طریق شیار ها و کشنده ها ، در طول نصب نگه داشته شوند. کابل های مرکزی ، توسط مجاری پشتیبان لوله گذاری (PLSV) ، نصب می شوند. شکل 8 ، یک PLSV مورد استفاده برای نصب کابل های مرکزی را نشان می دهد.

این مجرا ها ، از کابل های رشته ای مرکزی عبور می کنند و آنها را از طریق کشنده ها آزاد می کنند. کمترین فشار شعاعی روی کشنده ها ، فشاری است که برای حفظ مجموعه معلق در هنگام آزاد شدن ، مورد نیاز است. این بست باید حداقل در طول عملیات آزادسازی ، توسط کشنده تضمین شود و برای آن یک مقدار اسمی تعیین شود (بار شکست مورد نیاز). حداکثر این مقدار ( حداکثر بار شکست ) ، دو برابر تفاوت بین فشار شعاعی اسمی و حداقل فشار شعاعی است.

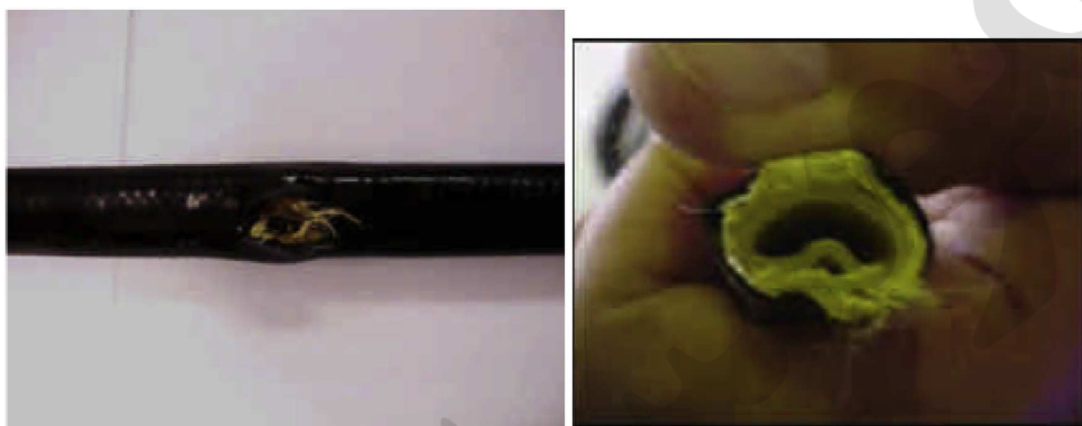
شکل 11: شکست لوله هیدرولیک تحت عملیات (Rabelo . 2013)

به گفته (Rabelo . 2013) مشکلات ناشی از کنترل ، نصب و بهره برداری ، در ارتباط نزدیک با شکست در لوله های هیدرولیکی است. این لوله ها دارای مقاومت کم در برابر فروپاشی هستند و این حالت از شکست ، به عنوان علت اصلی شکست کابل های مرکزی ، به نظر می رسد. ( فرو پاشی با افزایش تدریجی حالت بیضی شکل ، در سطح مقطع لوله ظاهر می شود و پس از چندین دوره بارگذاری ، موجب انفجار لوله می شود.) شکل 11 ، شکست یک لوله هیدرولیکی را نشان می دهد :

با توجه به محدودیت لوله های هیدرولیک در برابر فشار خارجی ( 150 ~ 200 psi ) ، از آن به عنوان پیش فرض و پیش شرط طراحی استفاده شده و نصب کابل مرکزی در هر عمقی ، باید توسط کابل های تحت فشار داخلی و بدون وجود هوا در داخل آن ، انجام شود. وجود هوا یا سایر سیالات فشرده شده ، باعث ایجاد تغییر شکل ( بیضوی ) لوله شده که منجر به شکست آن می شود.
